Caracterización de materiales y sistemas constructivos rurales en el departamento de Cundinamarca

Description of materials and country building systems in Cundinamarca department.

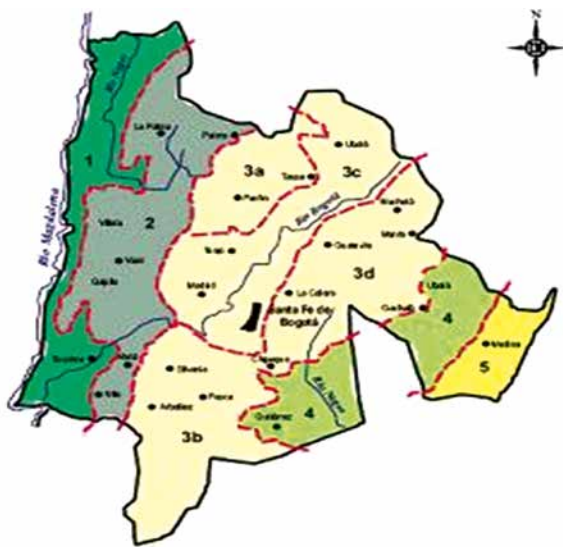
Figura 1. Zonificación departamento de Cundinamarca

El estudio realizado por INGEOMINAS en el 2002 clasificó a Cundinamarca en cinco zonas fisiográficas con el objetivo de fomentar el desarrollo del departamento con base en estudios y obras civiles que utilicen esta caracterización; con el mismo propósito, el trabajo de grado denominado “Caracterización de materiales y sistemas constructivos rurales en el departamento de Cundinamarca” entrega un diagnóstico de la situación actual de la vivienda rural que ilustra, motiva y sensibiliza a la comunidad estudiantil, profesionales, legisladores y demás responsables de plantear e implementar soluciones a la problemática que se presenta en este importante sector. Las zonas son:

- Valle del Magdalena.
- Vertiente occidental de la Cordillera Oriental.
- Cordillera Oriental.
- Vertiente oriental de la Cordillera Oriental.
- Llanos Orientales.

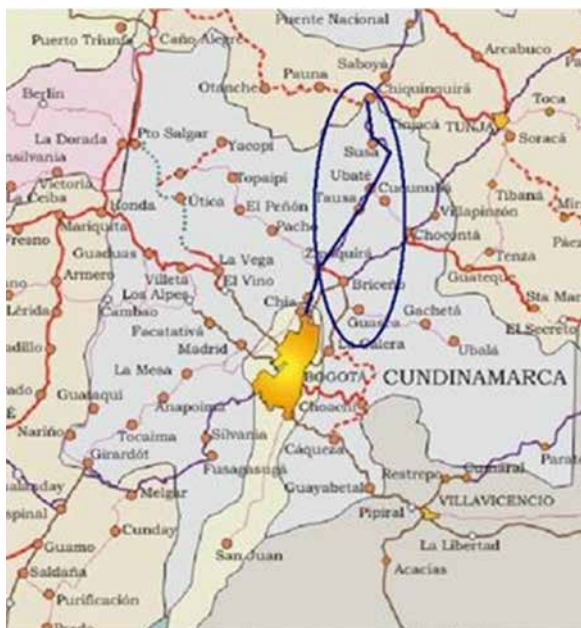
Figura 2. Ruta 1

Con la ruta 1 se cubre la zona fisiográfica 3, Cordillera Oriental (figura 2); de forma más exacta, los páramos occidentales y el altiplano cundinamarqués. A continuación se muestran los municipios que se recorrieron con esta ruta: Chía, Zipaquirá, Tausa, Ubaté, Susa, Chiquinquirá.

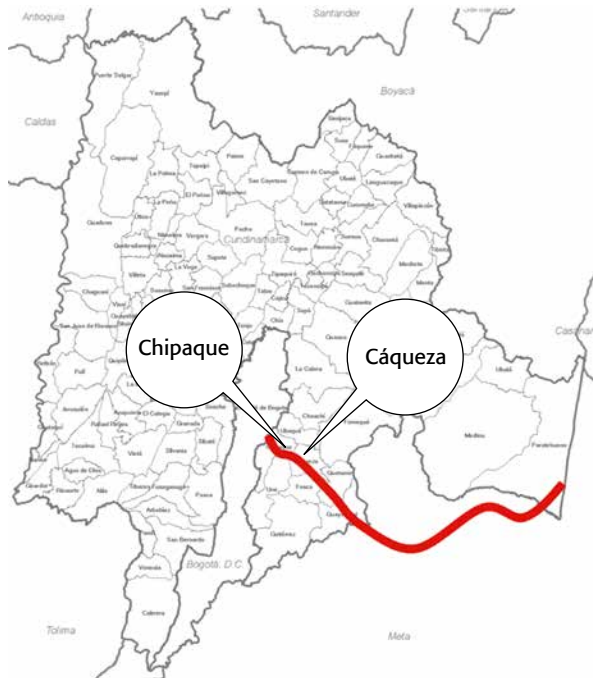
Figura 3. Poblaciones de Chipaque y Cáqueza

Con la ruta 2 se cubre la zona de la Cordillera Oriental en las poblaciones de Chipaque y Cáqueza (figura 3). La zona 4 corresponde a la vertiente oriental de la Cordillera Oriental en las poblaciones de Quetame y Guayabeta, y finalmente la zona más alejada para nuestro propósito que es la zona 5, ya que al no existir una ruta directa dentro del departamento de Cundinamarca, se hace necesario trasladarse a través de Villavicencio, capital del departamento del Meta, y otras poblaciones circundantes, en el límite con los Llanos Orientales. Allí se recorrió hasta la población de Paratebuena, tomándola como referente de la zona para el propósito del presente trabajo.

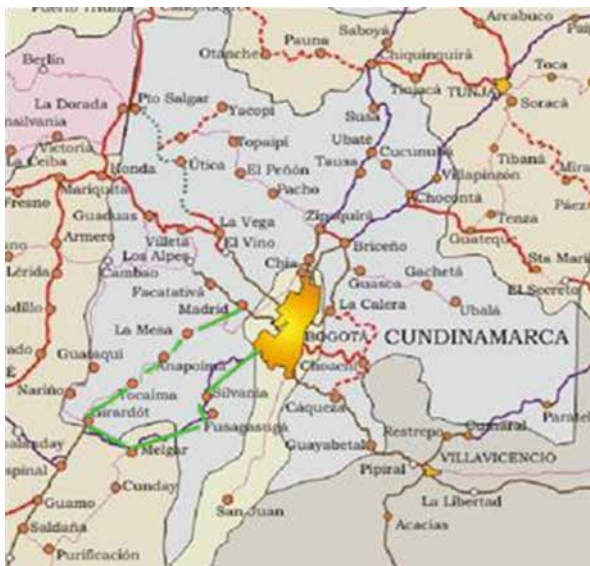
Figura 4. Municipio de Silvania

Con la ruta 3 finalizamos nuestro recorrido cubriendo en la zona 3 el macizo de Sumapaz en el municipio de Silvania (figura 4). En la zona 2, vertiente occidental de la Cordillera Oriental, el municipio de Fusagasugá, y la zona 1, Valle del Magdalena en los municipios de Girardot y Ricaurte.

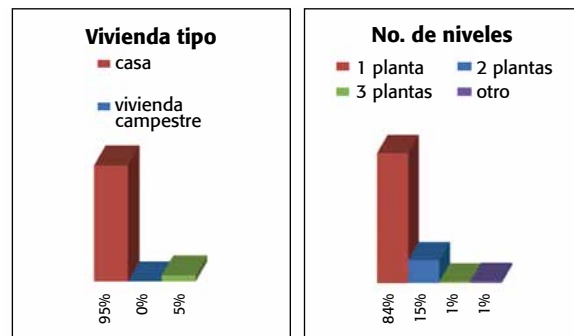
Figura 5. Tipificación de las viviendas

El consolidado de la información recolectada en las visitas realizadas a las viviendas por las tres rutas que fueron utilizadas nos muestra que la comunidad rural del departamento de Cundinamarca reside en minifundios, las parcelas contienen la casa, una pequeña zona productiva de frutales u hortalizas y cría de animales; el desarrollo urbanístico de la zona nos muestra el fortalecimiento de vivienda dispersa.

En cuanto al número de pisos de las viviendas localizadas en suelo rural se ha establecido que en su mayoría son de una planta, un pequeño porcentaje corresponde a edificaciones de dos pisos, con base en lo establecido en la NSR-10 se debe utilizar el título E para la construcción de las viviendas de estas características (figura 5).

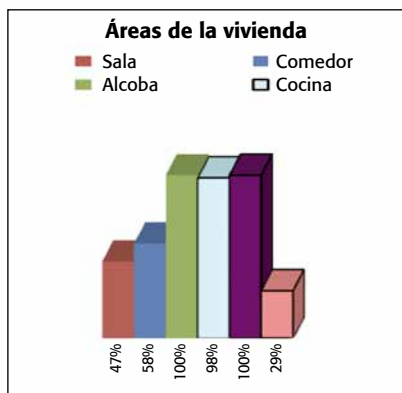
Figura 6. Distribución espacial de las viviendas

Las diferencias en los estilos de vida de las comunidades rurales y urbanas se ven reflejadas en la distribución espacial de las viviendas, tal es el caso de la sala ya que más del 50% de las residencias rurales no la tienen, el área social se traslada a la cocina o comedor (figura 6).

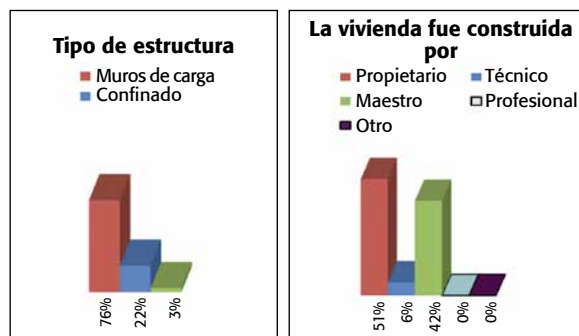
Figura 7. Especificaciones de estructura

Lamentablemente, la falta de asesoría técnica y de apoyo estatal se ve reflejado en las graves deficiencias que presentan las viviendas rurales en sus estructuras: tan solo el 22% de estas cuenta con muros confinados y el 76% utiliza el sistema de muros de carga, esta última clasificación fue dada a las viviendas que no cuentan con zapatas, columnas y vigas; asimismo, la mampostería fue mal construida, utiliza materiales de mala calidad, no tiene confinamiento y presenta otras muchas fallas que están poniendo en riesgo el patrimonio de la familias rurales, además del riesgo en el que se encuentran sus vidas puesto que estas construcciones no están diseñadas y no resistirán un movimiento sísmico de intensidad media (figura 7).
