# Daños severos causados por el caucho Tequendama (*Ficus tequendamae* Dugand) en el centro de Bogotá

Luis Fernando Molina Prieto<sup>1</sup>

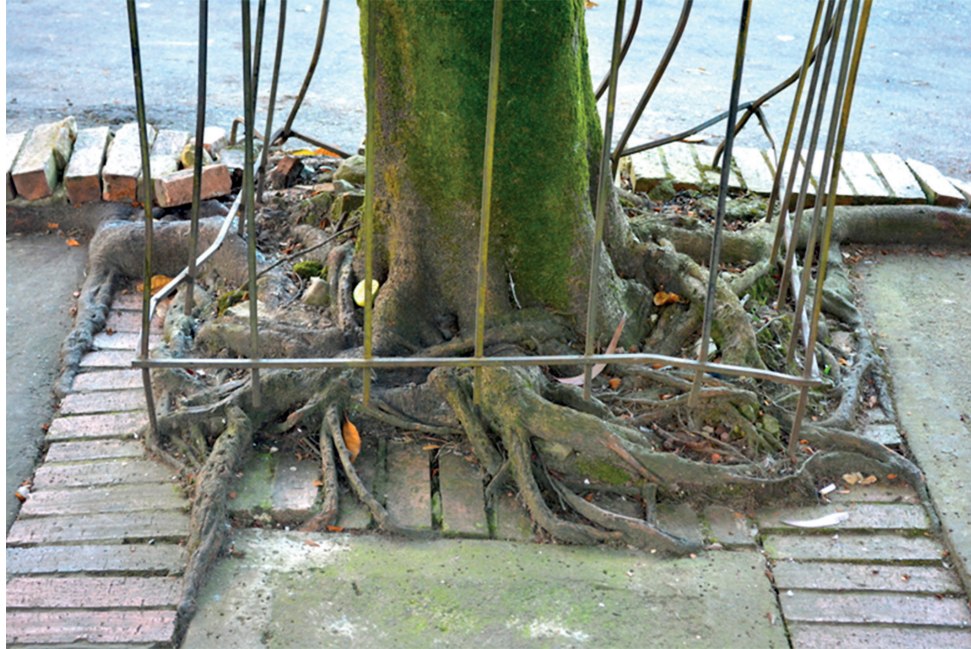
**Figura 2.** Daños por *F. tequendamae*. Plazoleta frente a la Quinta de Bolívar. Bogotá.  
Fuente: elaboración propia.

La tabla en mención (ver imagen 1) incluye al *F. tequendamae*, y Acuña recomienda su emplazamiento específicamente en: plazoletas, senderos peatonales y separadores viales angostos (además de parques). En las imágenes 2, 3 y 4 se presentan los desastrosos resultados de seguir tales recomendaciones.

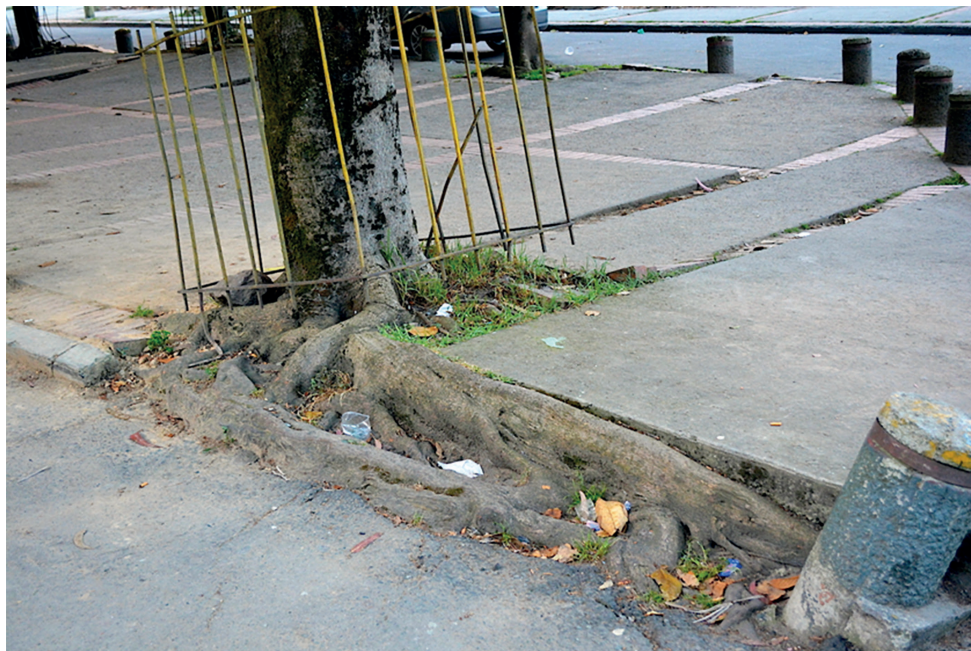
**Figura 3.** Daños por *F. tequendamae*. Plazoleta frente a la Quinta de Bolívar. Bogotá.  
Fuente: elaboración propia.

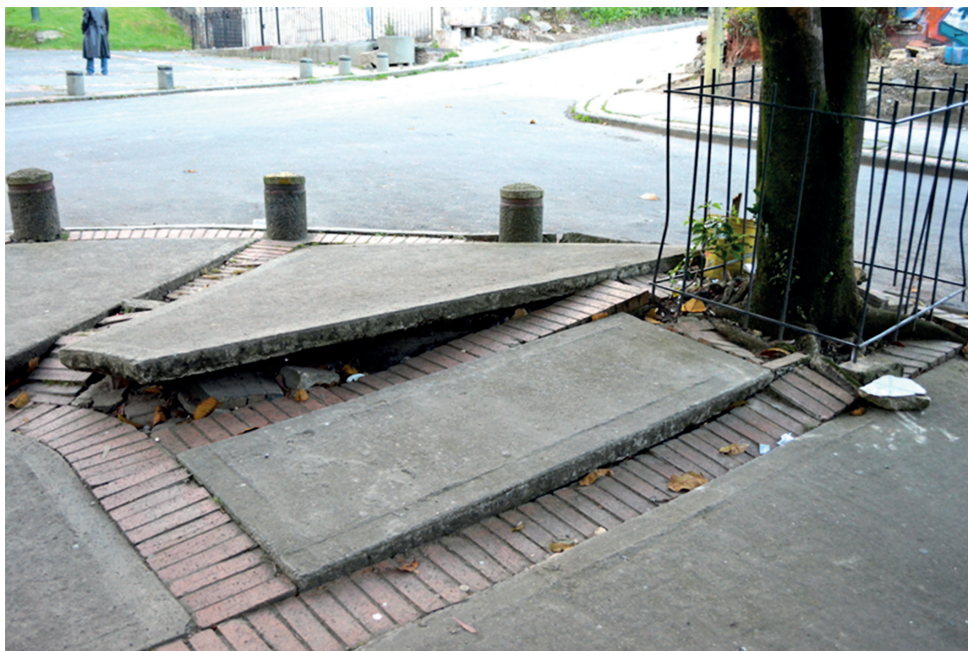
**Figura 4.** Daños por *F. tequendamae*. Plazoleta frente a la Quinta de Bolívar. Bogotá.  
Fuente: elaboración propia.

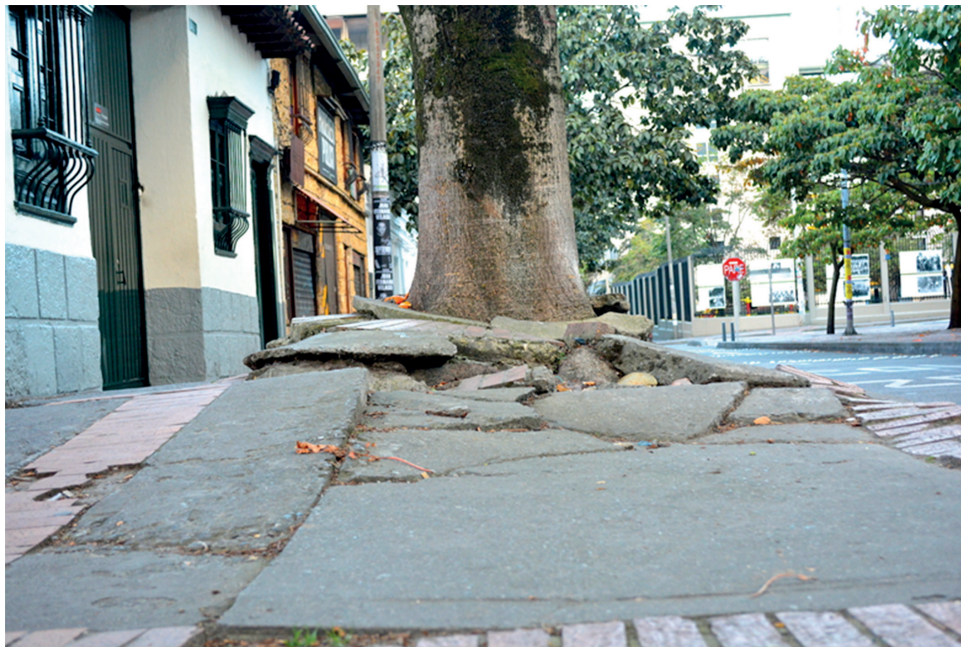
**Figura 6.** Daños por *F. tequendamae*. Calle 22, carrera tercera. Bogotá.  
Fuente: elaboración propia.

bogotano Daniel Bermúdez propuso para la calle 22, entre carreras Tercera y Séptima, que forma parte de su intervención en el sector de la Universidad Jorge Tadeo Lozano —donde diseñó un complejo de edificaciones que incluye la biblioteca, la sala de conciertos y la sala de exposiciones, entre otras cosas—, puesto que en esa alameda se evidencia que quienes ejecutaron el proyecto seleccionaron una especie totalmente inadecuada: el *F. tequendamae* (Ver figuras 6, 7 y 8).

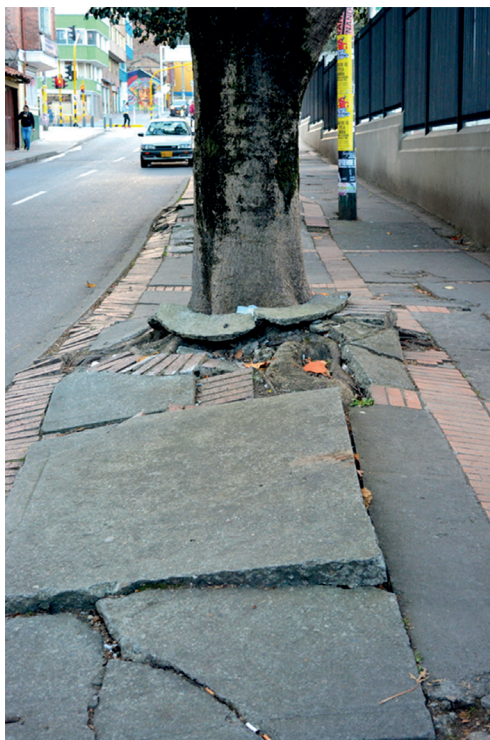
**Figura 7.** Daños por *F. tequendamae*. Calle 22, carrera tercera. Bogotá.  
Fuente: elaboración propia.

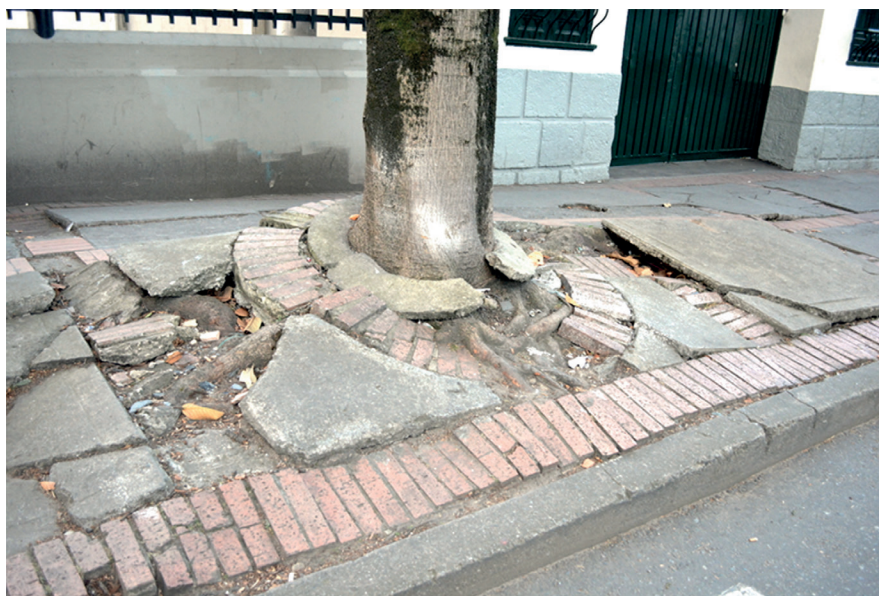
**Figura 8.** Daños por *F. tequendamae*. Calle 22, carrera tercera. Bogotá.  
Fuente: elaboración propia.
